# Perizia Valutazione danni

di un immobile a destinazione Residenziale sito in Roma, Via Mattia Battistini, 72 piano terzo int. 6

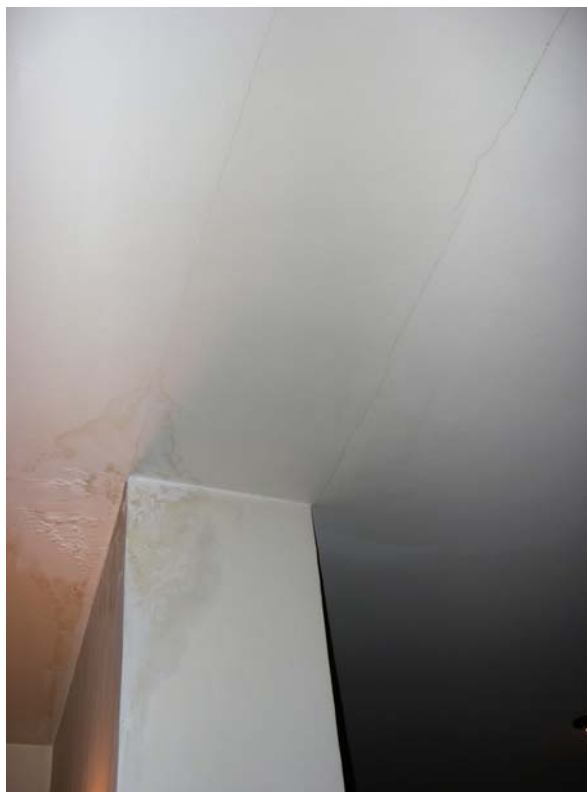
**Fig. 2– Particolare del muro divisorio fra il soggiorno e la cucina.**

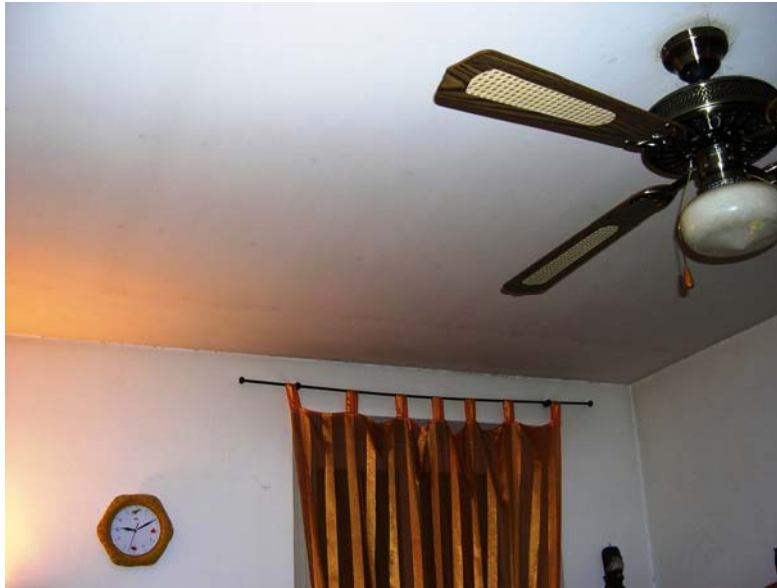
L'elevato tasso di umidità presente all'interno del vuoto fra soffitto e controsoffitto ha inoltre, nel tempo, "segnato" il controsoffitto, annerendo i punti di contatto fra pannelli in cartongesso e struttura metallica portante, soprattutto in corrispondenza delle viti di fissaggio (vedi foto). Tali fenomeni sono presenti su tutto il controsoffitto del soggiorno.

**Fig. 5- Controsoffitto: i punti di contatto fra pannelli in cartongesso e struttura metallica portante sono anneriti.**

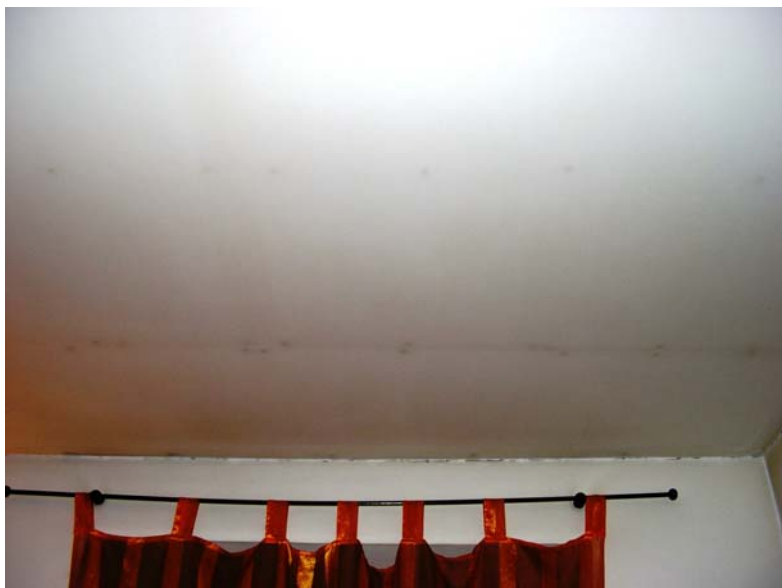
Anche qui l'elevato tasso di umidità presente all'interno del vuoto fra soffitto e controsoffitto ha, nel tempo, "segnato" il controsoffitto (vedi foto).

**Fig. 6- Altro particolare del controsoffitto.**

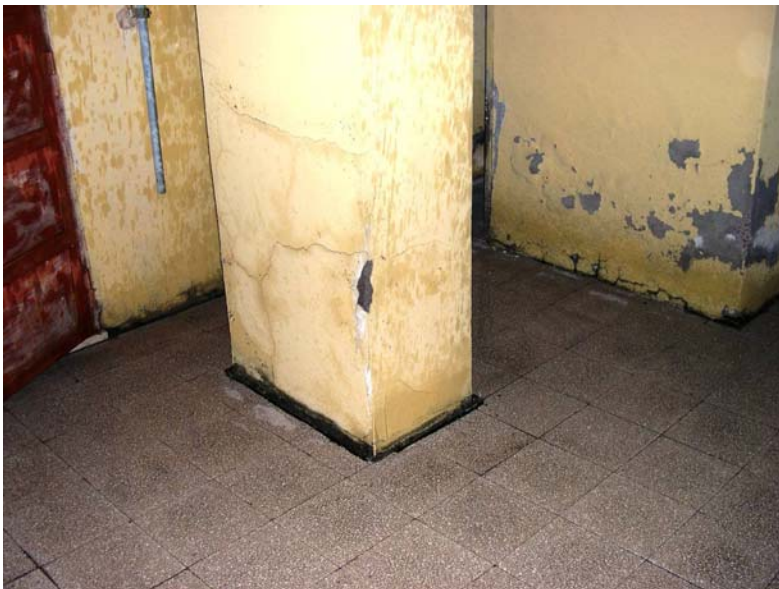
Infatti, l'intonaco della canna fumaria risulta lesionato in più punti e perfino mancante in altri; è pertanto probabile che la pioggia a vento, percolando lungo la canna fumaria, trovi punti d'accesso per proseguire il suo percorso fino all'appartamento sottostante, vanificando l'effetto impermeabilizzante della guaina di protezione posta sui verticali della stessa. [*vedi foto allegate*]

Da sottolineare l'assenza di zoccolatura protettiva sul terrazzo condominiale.

**Fig. 8- L'intonaco della canna fumaria è lesionato in più punti e mancante in altri.  
Manca lo zoccolo battiscopa**

Si rimanda alle tradizionali prove di allagamento e tenuta del terrazzo per l'identificazione esatta della causa.
